SAN MICHELE ARCANGELO DAL PROGETTO AL RESTAURO

La chiesa di San Michele Arcangelo di Minervino Murge, in provincia di Bari, venne costruita tra il 1853 e il 1863 direttamente sulla pietra viva con un impianto di tipo centrale, a pianta ottagonale

Armillotta Fabio

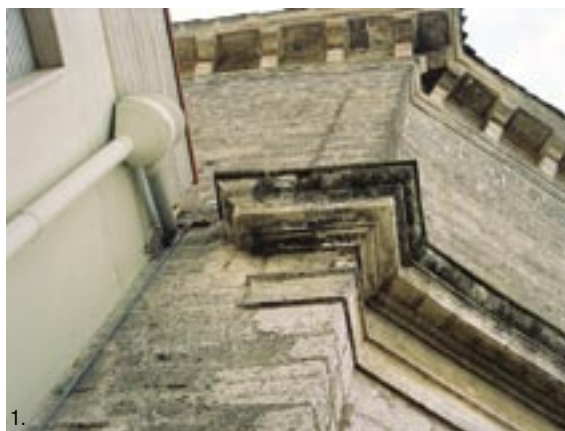
1. Tutte le cornici erano interessate dalla presenza di depositi superficiali incoerenti (polveri, guano) e attacchi di tipo biologico.
2. La struttura lignea di copertura versava in uno stato di degrado avanzato: le travi presentavano fenomeni di marcescenza dovuti alle infiltrazioni di acqua ed erano diffusamente interessate dall'attacco di insetti xilofagi.

Per quanto riguarda gli interventi sulle facciate, le prime operazioni hanno riguardato la pulitura delle superfici, con lo scopo di asportare le sostanze estranee e patogene.

Il ricorso a metodologie più o meno aggressive è dipeso dalla natura del deposito stesso, e quindi si è preferito avvalersi di metodi fisici impiegati con gradualità e intensità diversa in base alla tenacia del deposito. Sono stati utilizzati principalmente strumenti meccanici semplici quali stracci e spazzole di saggina, mentre per

i depositi più consistenti sono stati effettuati lavaggi con macchina idropulitrice a pressione controllata (meno di 4 atm).

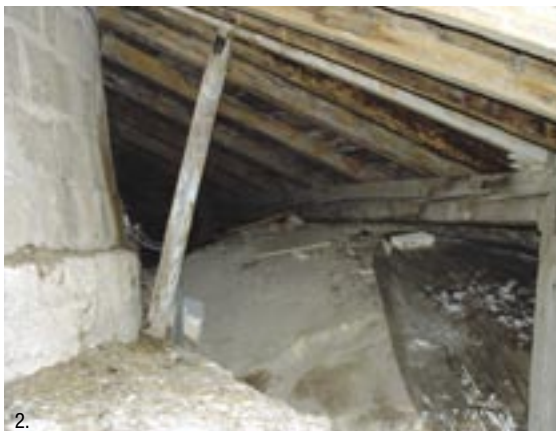
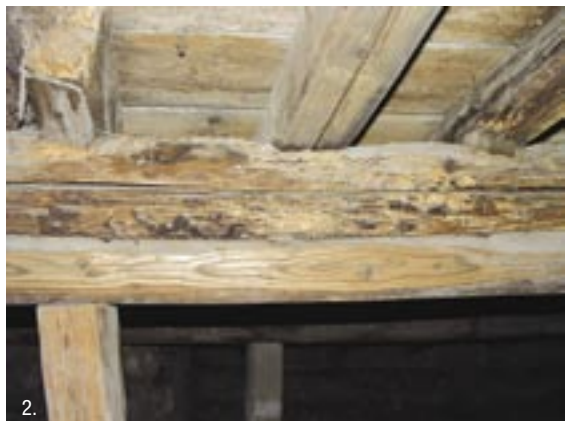
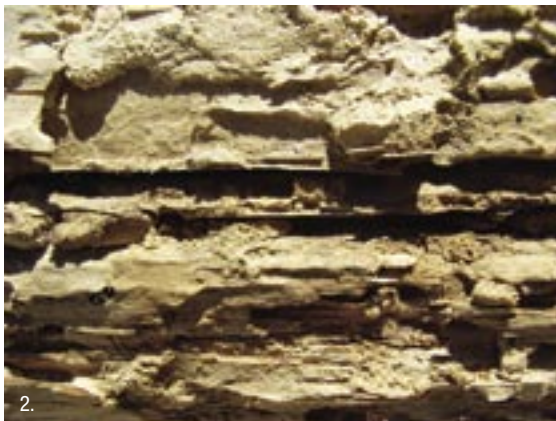
2.

Un'attenta diagnosi ha mostrato l'impossibilità di recuperare gli elementi lignei del tetto a causa del pessimo stato di conservazione dovuto principalmente a fenomeni di marcescenza e attacchi biologici. Data l'assenza di qualsiasi valore storico ed estetico della struttura, si è proceduto alla realizzazione di una nuova copertura in legno lamellare a semplice orditura, che ha sostituito quella precedente, composta da un doppio anello di travi lignee sostenute da elementi verticali (cavalletti lignei e blocchi di tufo) che in alcuni casi scaricavano il peso direttamente sulle volte sottostanti.

Per quanto riguarda la copertura, il progetto ha previsto la scomposizione della struttura lignea del tetto e del manto di copertura, riservando particolare attenzione al recupero di tutti gli elementi riutilizzabili con l'allestimento di un deposito a cielo aperto per l'accatastamento dei materiali destinati al reimpiego.

È stata realizzata una nuova struttura di copertura costituita da un'orditura semplice di travi in legno lamellare sulle quali è stato poi ordito un tavolato ligneo.
