RESTAURO CONSERVATIVO E TUTELA AMBIENTALE

5.5. Fra tradizione e innovazione: il restauro della chiesa di San Michele Arcangelo a Minervino Murge (Lucia Serafini)

5.5.1. Il cantiere di restauro

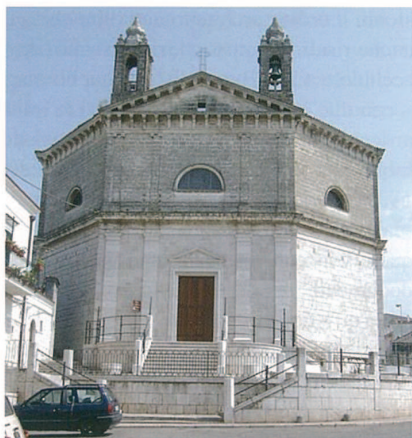
Figura 5.68. La chiesa di San Michele Arcangelo prima del restauro. La graduale disgregazione dell'intonaco aveva causato la perdita dell'originaria uniformità cromatica delle facciate

maggior degradabilità e vulnerabilità agli agenti atmosferici, cui lo scialbo di copertura originario non è riuscito a fare completamente da scudo. Al momento dell'intervento, la sottile finitura a base di calce si presentava infatti quasi completamente disgregata, con la pietra sottostante scoperta in buona parte e vittima dei più vari fenomeni di degrado, compresi fra depositi superficiali e attacchi di tipo biologico, peraltro presenti sotto forma di licheni anche nelle parti più esposte del basamento.

L'intervento sulle facciate è stato stabilito in funzione dei problemi riscontrati, seguendo un iter metodologico che è passato dalle operazioni di pulitura agli interventi di consolidamento e protezione, con una gradualità attentamente studiata e stabilita sulla base di un solido apparato critico e tecnico. La maggiore o minore tenacità dei fenomeni di degrado ha legittimato per la pulitura il ricorso a una gamma di strumenti impiegati con progressione e intensità diverse. Sicché si è passati dall'uso di mezzi meccanici semplici, come stracci e spazzole di saggina, a lavaggi con idropuliture a pressione controllata, comunque inferiori alle 3 atm. Per la cortina del secondo ordine si è proceduto dapprima con un trattamento biocida e poi con operazioni di stuccatura, realizzate nei punti in cui era stata riscontrata perdita di materia. Alla stuccatura hanno fatto seguito nuove stilature dei giunti con malta di calce idraulica, ricavata da un grassello accuratamente seleziona-

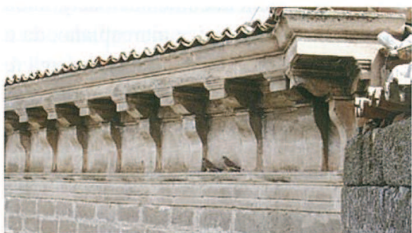
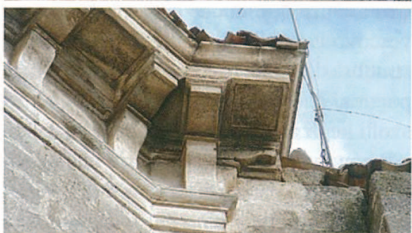
Figura 5.69. Dettagli della cornice dell'ordine superiore: a) si evidenzia che il paramento di tufo calcareo non presentava più il sottile strato di intonaco con cui era originariamente rivestito; b) particolare del terminale

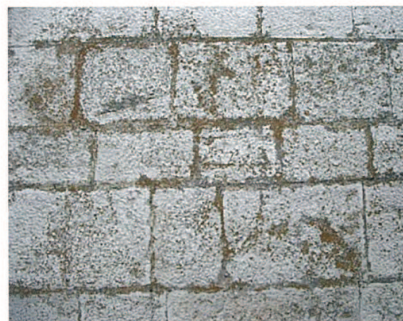
Figura 5.70. I conci lapidei della parte basamentale interessati dalla presenza diffusa di licheni

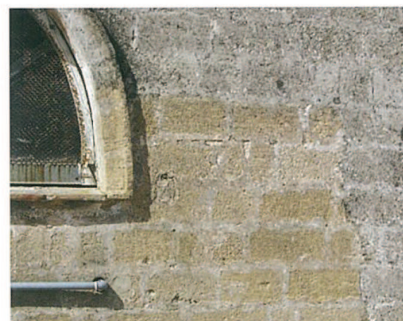
Figura 5.71. Prova di pulitura

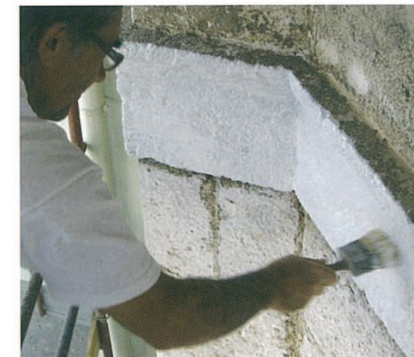
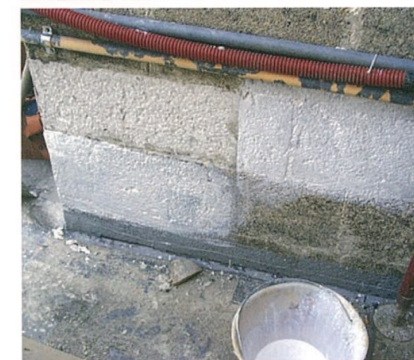
Figura 5.72. Prove di scialbatura

to. L'uniformità cromatica tra paramento del primo e del secondo ordine è stata ottenuta con un nuovo intervento di scialbatura su quest'ultimo, realizzato con tinte a base di calce idraulica naturale, la cui intensità tonale è stata stabilita grazie a numerose prove su campioni. Diverso, ma solo da un punto di vista quantitativo, l'intervento sulla copertura, che ha richiesto consistenti operazioni di adeguamento statico. La struttura ottocentesca del tetto era costituita da un doppio anello di travi e sovrapposto tavolato ligneo, a sua volta finito con un manto di coppi e embrici montati a secco. Se le estremità delle travi poggiavano su cavalletti lignei e blocchi di tufo calcareo, il loro fusto gravava in alcuni punti direttamente sulle volte sottostanti, con forte rischio per le stesse, anche per il rigonfiamento portato alle travi da un avanzato stato di degrado, con fenomeni di marcescenza dovuti all'infiltrazione di acqua e all'attacco di insetti xilofagi. Per rimediare a questo stato, il progetto ha previsto la scomposizione dell'intera struttura del tetto e del manto di copertura, con grande attenzione al recupero di tutti gli elementi riutilizzabili, nel frattempo sistemati in un deposito adiacente al cantiere.

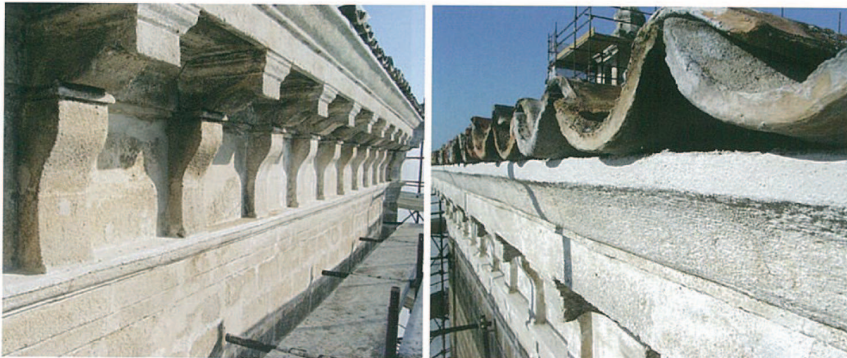
Figura 5.73. La cornice dopo le operazioni di pulitura

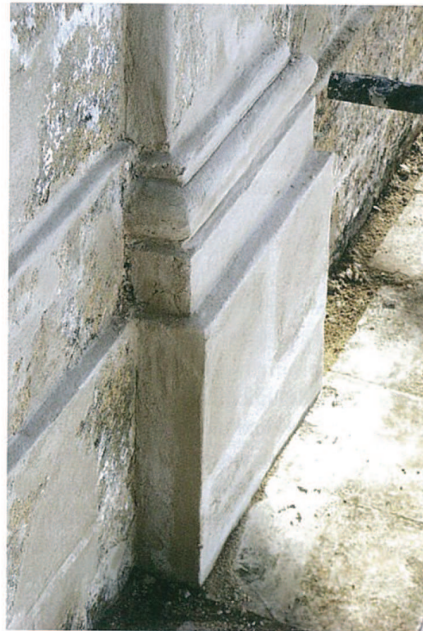
Figura 5.74. Integrazione con malta di calce idraulica della base della lesena del secondo ordine

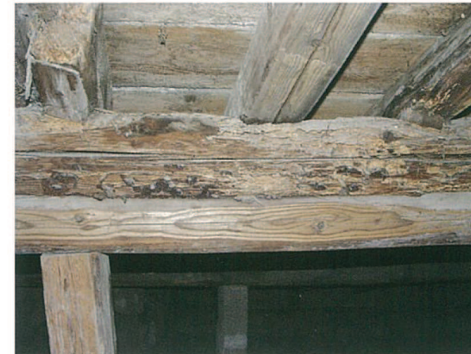
La giudicata irrecuperabilità delle travi della struttura originaria, incapace ormai di assolvere alle funzioni statiche necessarie, stabilita in accordo con la locale soprintendenza, ha fatto optare per la loro

Figura 5.75
La struttura lignea della copertura in avanzato stato di degrado

sostituzione con elementi in legno lamellare opportunamente trattato. Il nuovo sistema di copertura è stato scelto a semplice orditura allo scopo di evitare carichi concentrati sulle volte; lo stesso scrupolo per la solidità della nuova struttura rispetto all'antica ha guidato la ricerca di un più sicuro alloggiamento delle travi, previsto in corrispondenza della muratura perimetrale e del tamburo centrale, irrobustiti con cordoli in cemento armato di esigue dimensioni, per migliorarne la risposta agli eventi sismici. Il manto di copertura, infine, è stato realizzato con embrici e coppi, in parte di recupero in parte nuovi, disposti sul tavolato ligneo, spesso 25 mm e reso impermeabile con teli protettivi traspiranti. La

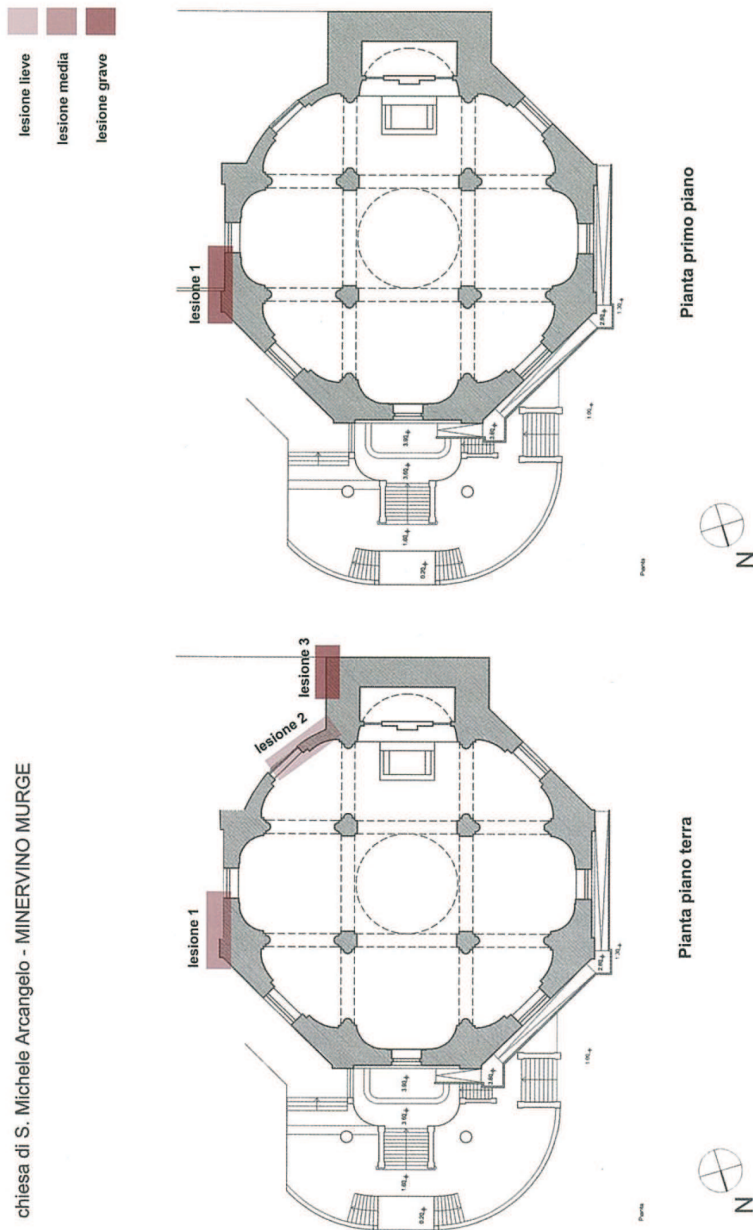
Figura 5.85. Individuazione delle lesioni rilevate distinte per tre livelli (da 1 più lieve, a 3 più evidente)

Conseguentemente all'analisi del quadro fessurativo e allo studio di vulnerabilità è stata consigliata la rimozione dell'intonaco su tutte le lesioni riscontrate, per effettuare un successivo monitoraggio. Si è consigliato anche di effettuare prove con martinetto piatto singolo e doppio, allo scopo di individuare le tensioni di esercizio e di collasso della muratura nelle pareti lesionate. Nel caso in cui le lesioni risultassero provocate dall'aumento del carico dei muri, a causa dell'appoggio dei solai dei locali parrocchiali, è stato consigliato di creare un altro appoggio giuntato.

- lesioni zona sud-est: eliminazione dell'appoggio del solaio nei locali parrocchiali;
- lesioni e fessurazioni di piccola entità: riprese con malta speciale;
- ammaloramento dell'intradosso del solaio di sostegno dell'organo: ripristino della struttura di sostegno;
- componenti di spinta orizzontale: inserimento di catene metalliche.

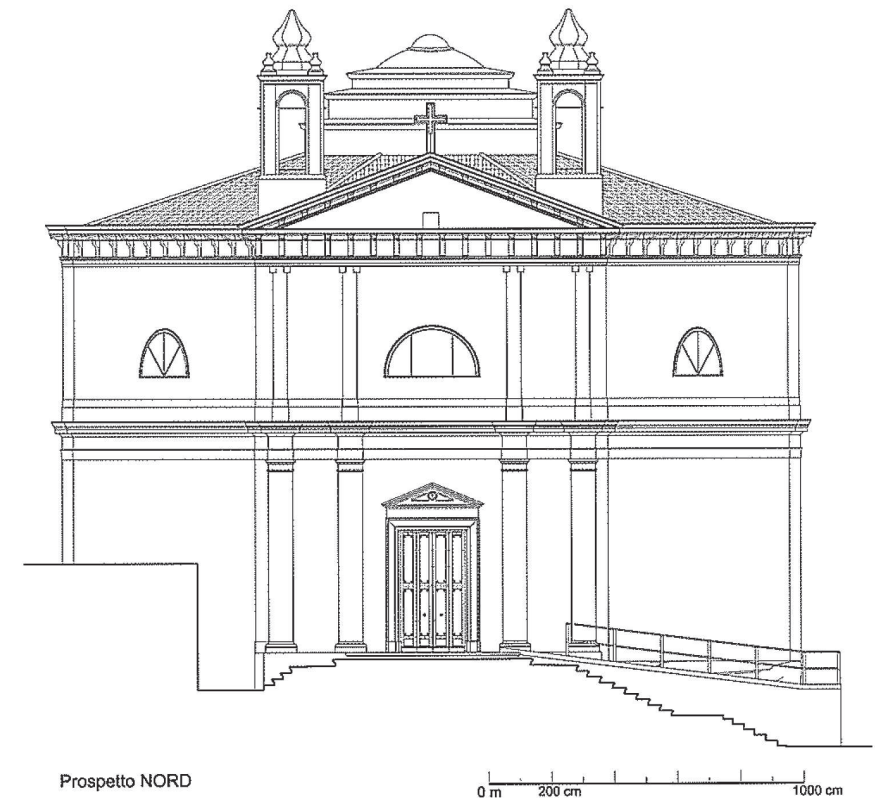
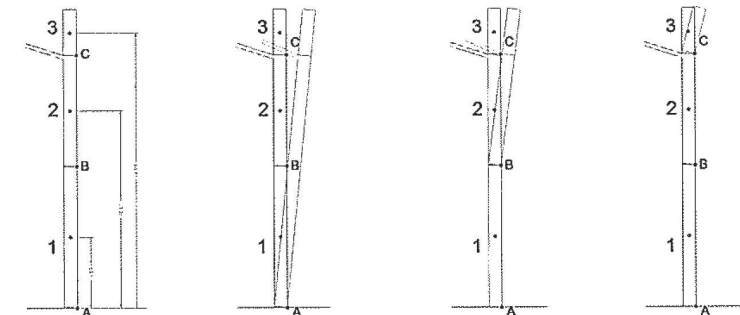
Alle azioni fuori piano, la struttura non risulta verificata. I pannelli murari del primo livello, particolarmente snelli, non risultano verificati al meccanismo di ribaltamento nel piano.

Figura 5.87. Analisi delle condizioni di collasso della facciata principale; caratteristiche geometriche e azioni sul macroelemento
