Restauro della Chiesa di San Michele Arcangelo a Minervino Murge (BA)

R. Cristallo, ANDIL Associazione Nazionale Degli Industriali dei Laterizi

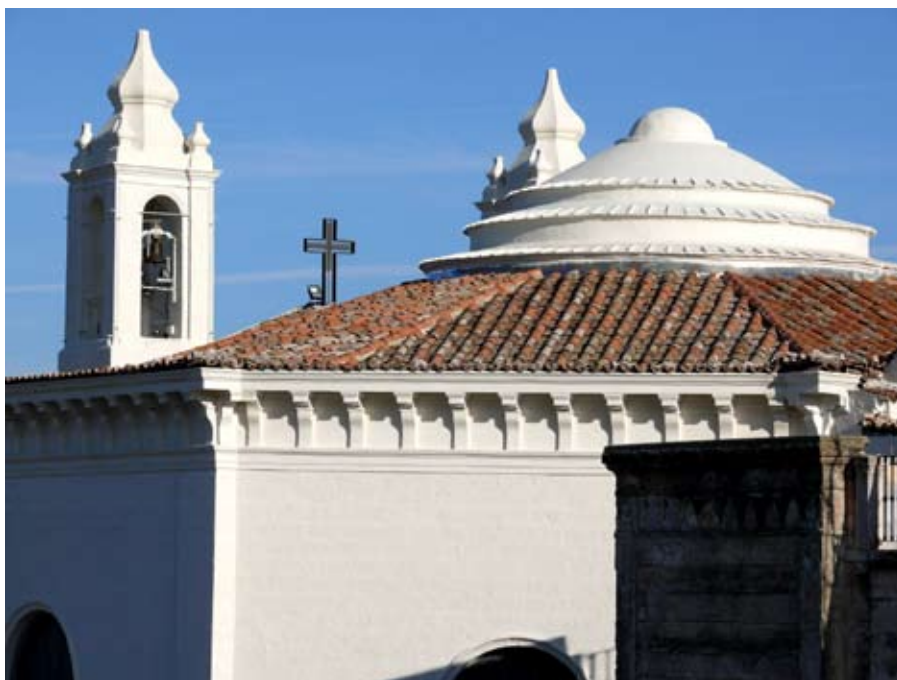
Veduta d'insieme dopo gli interventi di restauro.

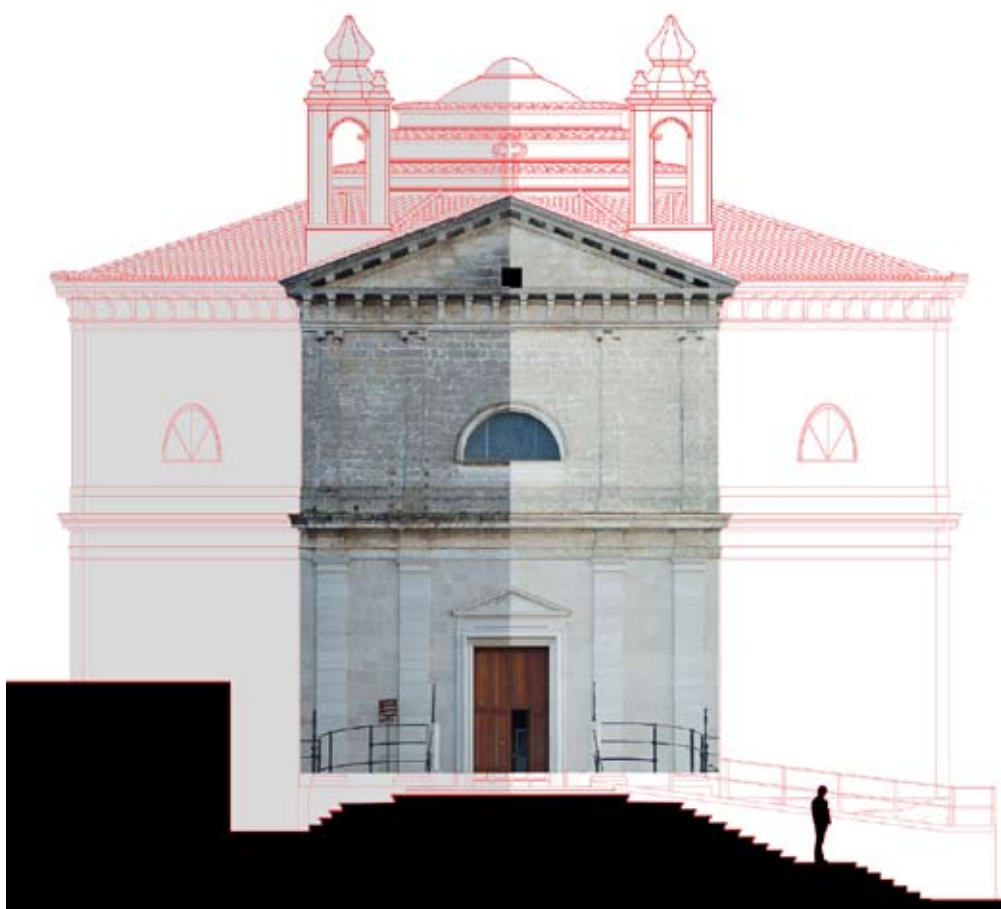
Elaborato grafico dell'intervento visto dal prospetto principale.

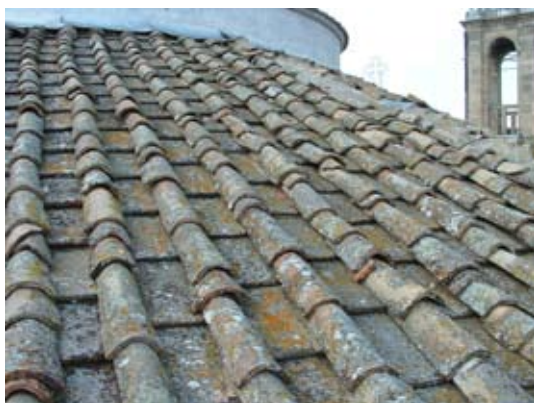
Il vecchio manto di copertura.

La vecchia struttura in legno, concausa delle infiltrazioni all'interno della chiesa ed ormai irrimediabilmente compromessa, è stata sostituita da una nuova struttura a semplice orditura (poiché considerata priva di qualsiasi valore storico ed estetico).

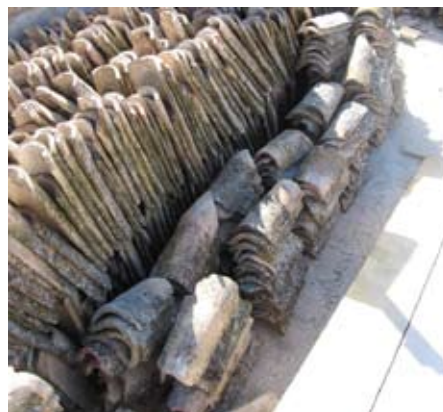
Deposito a cielo aperto dei materiali destinati al reimpiego.

Si è così proceduto con l'allestimento di un deposito a cielo aperto per l'accatastamento dei materiali destinati al reimpiego, fattore che ha permesso di conservare il valore originario della copertura.

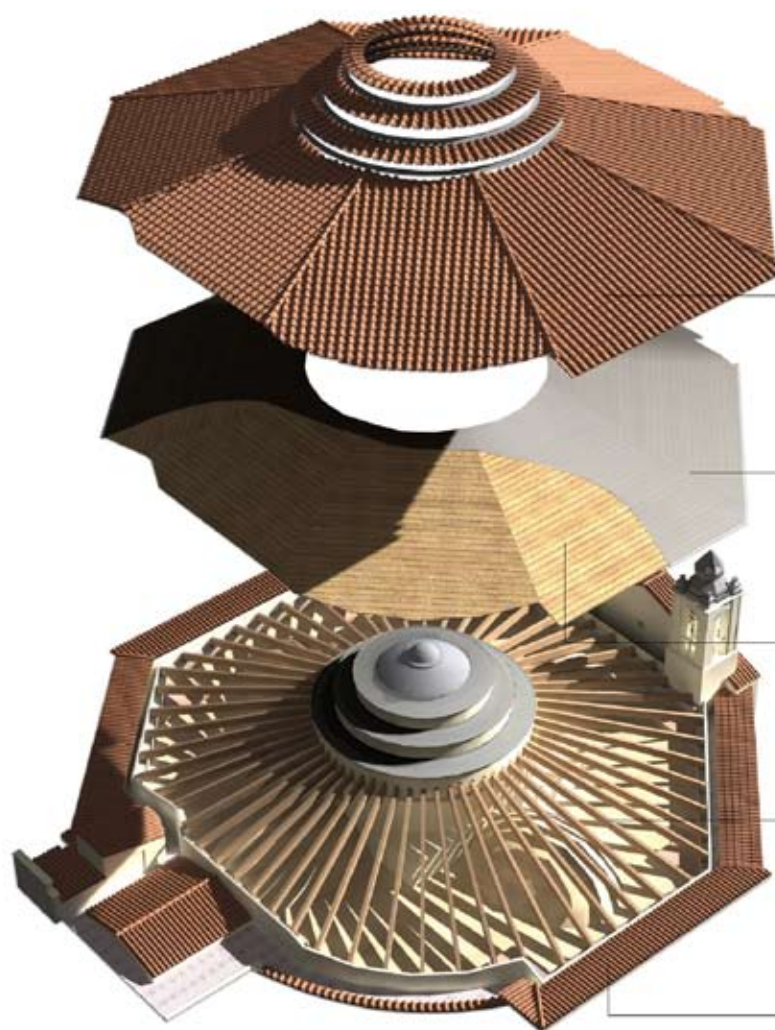
copertura del tetto alla romana effettuata in parte con materiale di recupero

manto impermeabile con membrana traspirante

tavole in legno di prima scelta con spessore 25 mm

strutture portanti in legno lamellare, rispondenti alle norme DIN 4074

copertura dei cornicioni alla romana

Esploso assometrico della nuova struttura di copertura.

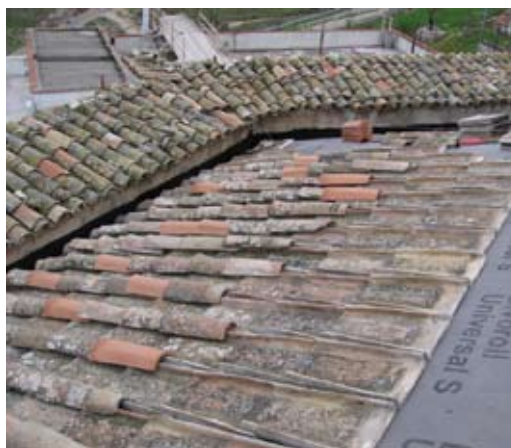
Realizzazione del nuovo manto di copertura con parte di coppi ed embrici di recupero.

Al contrario degli elementi lignei alla base della copertura, fortemente degradati, è stato possibile recuperare alcuni degli embrici e dei coppi in laterizio montati a secco, integrati nell'assetto finale con nuovi elementi dello stesso materiale, simili per colore e dimensione. Una scelta, quella del reimpiego dei materiali, logica e sensata, che ha permesso la riduzione degli sprechi ambientali. Sotto questo punto di vista, le coperture in laterizio ben rappresentano la cultura del "costruire sostenibile", garantendo non solo attenzione all'ambiente nella fase di produzione, ma durabilità e possibilità di reimpiego al termine del loro lungo ciclo di vita.

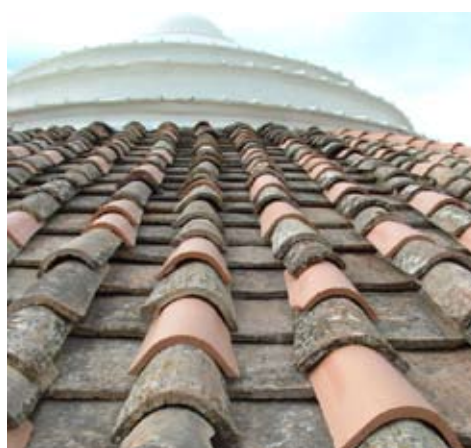
Integrazione di nuovi coppi simili per colore e dimensioni.
