SAN MICHELE ARCANGELO DAL PROGETTO AL RESTAURO

La chiesa di San Michele Arcangelo di Minervino Murge, in provincia di Bari, venne costruita tra il 1853 e il 1863 direttamente sulla pietra viva con un impianto di tipo centrale, a pianta ottagonale

Armillotta Fabio

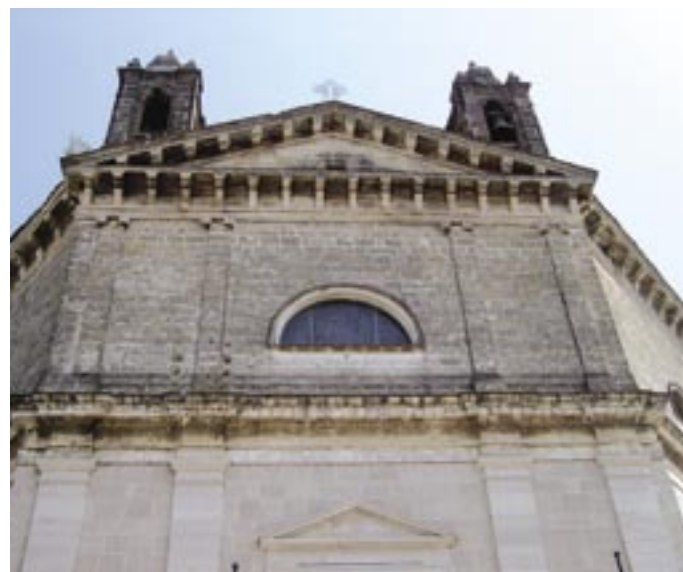
Il paramento di tufo calcareo locale del secondo ordine della facciata non presentava più il sottile strato di intonaco di cui era originariamente rivestito.

Il paramento murario di tufo appartenente al secondo ordine della facciata è stato sottoposto anche a un trattamento biocida per prevenire nuovi attacchi di tipo biologico, presenti prima dell'intervento, vista la loro maggiore tendenza a manifestarsi su superfici porose. Si è proceduto quindi con la stilatura dei giunti, con la stuccatura e l'integrazione delle parti in cui era stata rilevata perdita di materia.

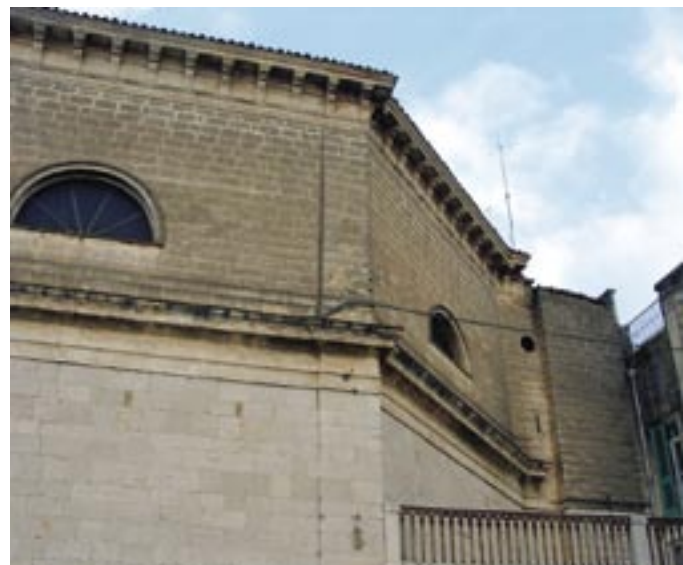
La graduale disgregazione dell'intonaco aveva causato la perdita dell'originaria uniformità cromatica delle facciate.

Per quanto riguarda gli interventi sulle facciate, le prime operazioni hanno riguardato la pulitura delle superfici, con lo scopo di asportare le sostanze estranee e patogene.

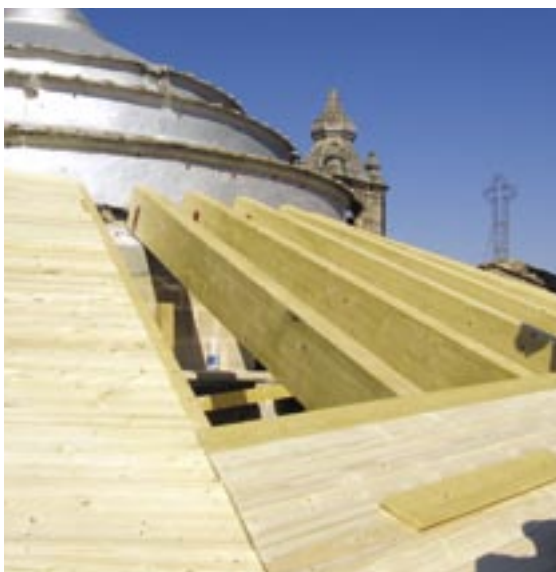
È stata realizzata una nuova struttura di copertura costituita da un'orditura semplice di travi in legno lamellare sulle quali è stato poi ordito un tavolato ligneo.

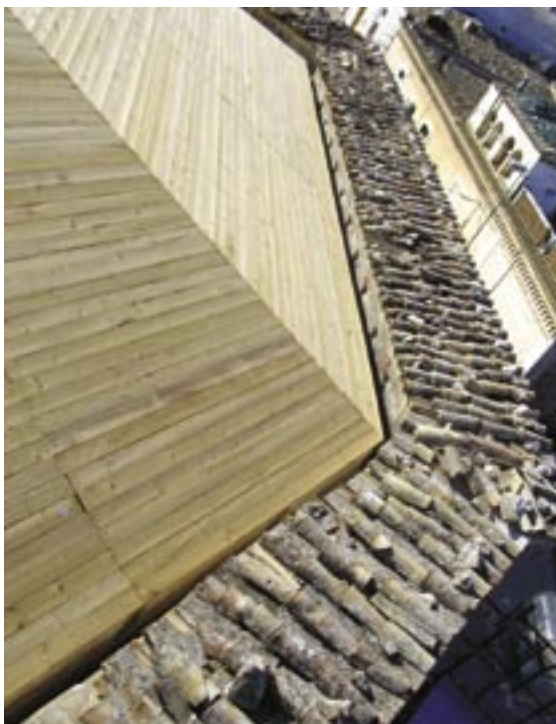
Sul nuovo tavolato ligneo è stata stesa una guaina impermeabilizzata traspirante.

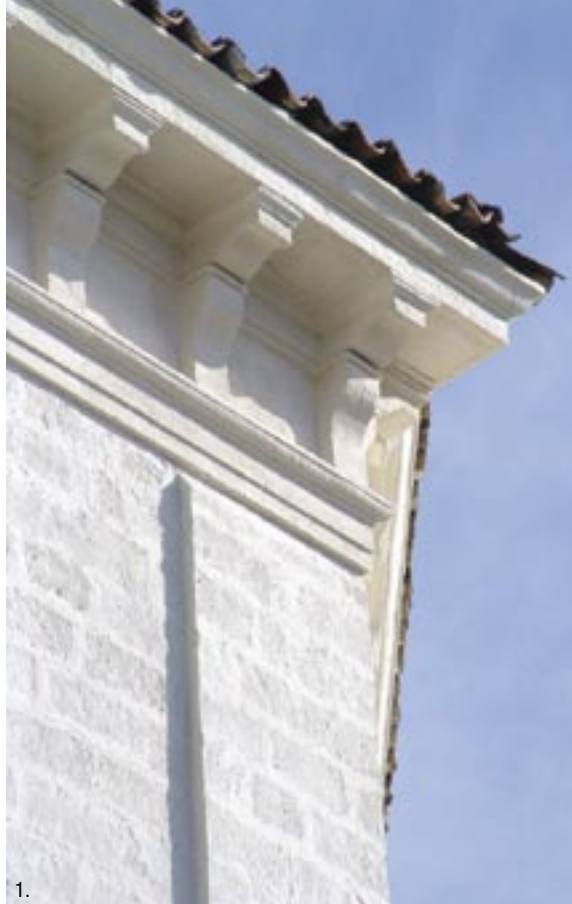
Il nuovo manto di copertura è stato in gran parte realizzato con coppi ed embrici di recupero.
