RESTAURO CONSERVATIVO E TUTELA AMBIENTALE

5.5. Fra tradizione e innovazione: il restauro della chiesa di San Michele Arcangelo a Minervino Murge (Lucia Serafini)

5.5.1. Il cantiere di restauro

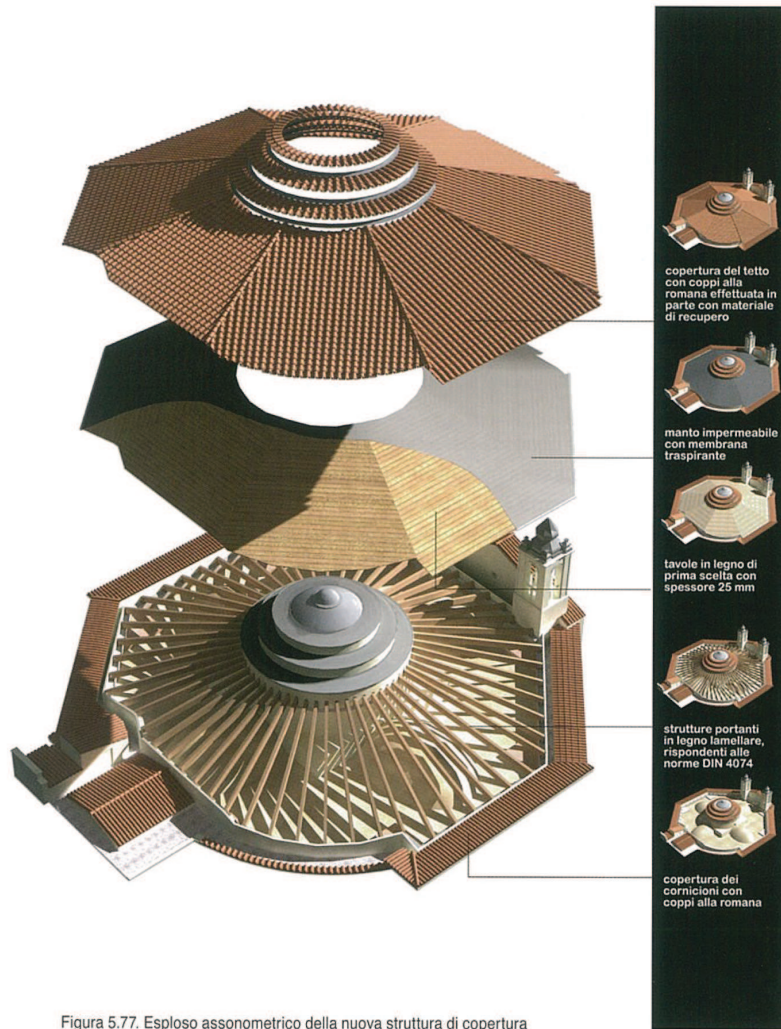
Figura 5.77. Esploso assometrico della nuova struttura di copertura

sostituzione con elementi in legno lamellare opportunamente trattato. Il nuovo sistema di copertura è stato scelto a semplice orditura allo scopo di evitare carichi concentrati sulle volte; lo stesso scrupolo per la solidità della nuova struttura rispetto all'antica ha guidato la ricerca di un più sicuro alloggiamento delle travi, previsto in corrispondenza della muratura perimetrale e del tamburo centrale, irrobustiti con cordoli in cemento armato di esigue dimensioni, per migliorarne la risposta agli eventi sismici. Il manto di copertura, infine, è stato realizzato con embrici e coppi, in parte di recupero in parte nuovi, disposti sul tavolato ligneo, spesso 25 mm e reso impermeabile con teli protettivi traspiranti. La

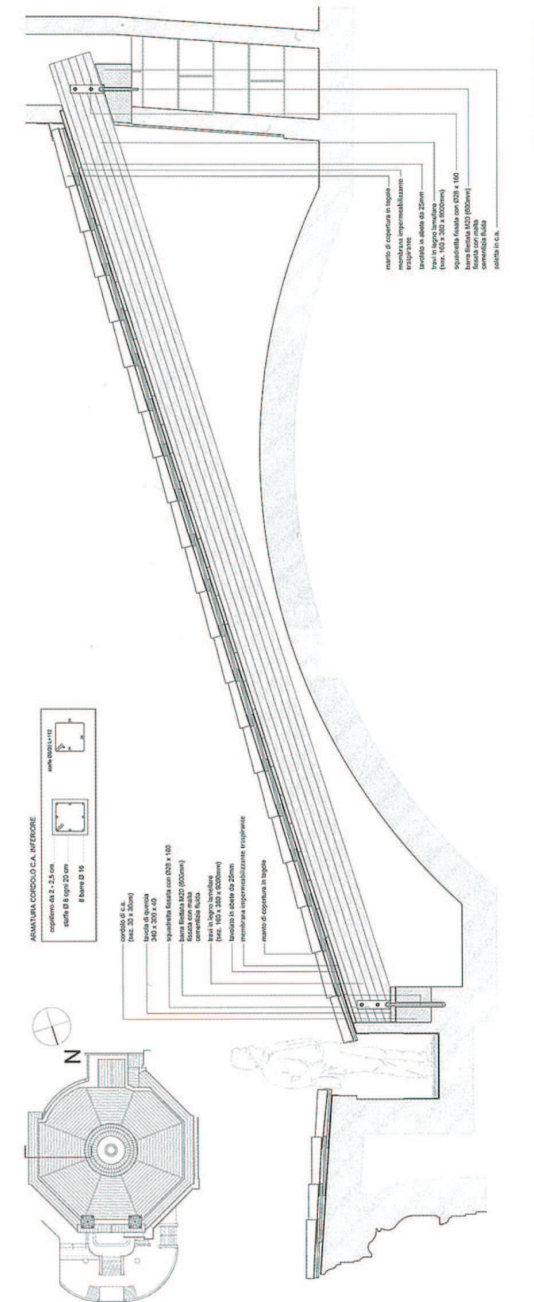
Figura 5.78. Sezione di dettaglio della nuova struttura di copertura

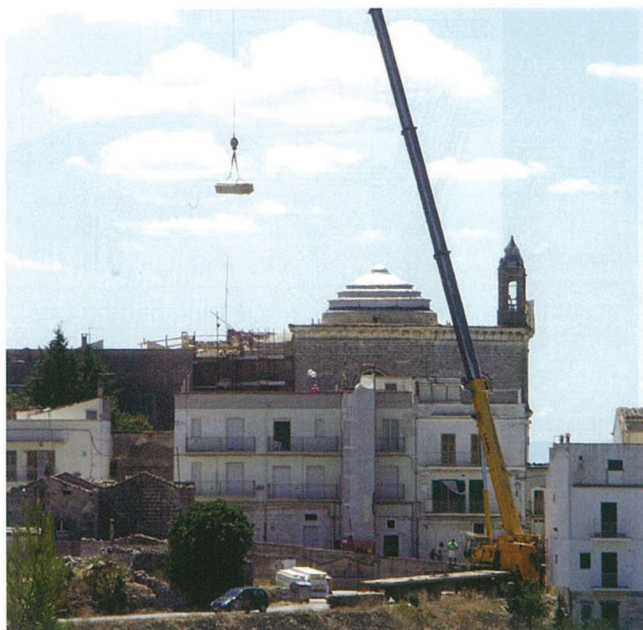
Figura 5.79
Trasferimento delle travi,
tramite autogru,
sul tetto della chiesa

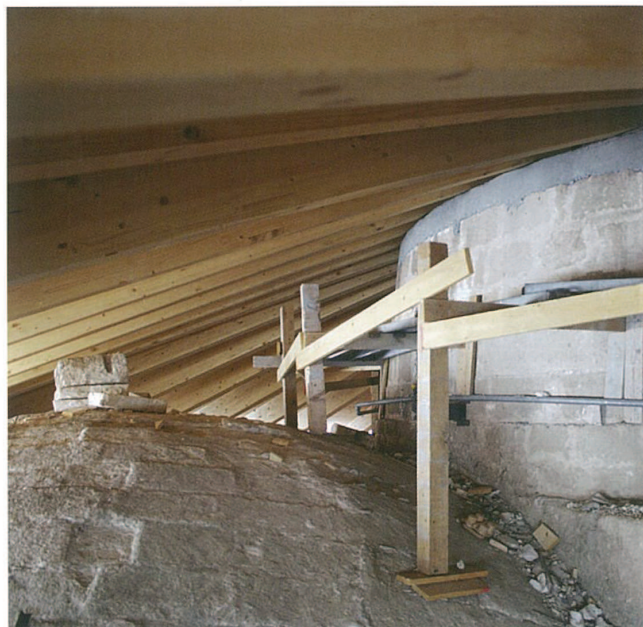
Figura 5.80
La nuova orditura
della copertura
della chiesa

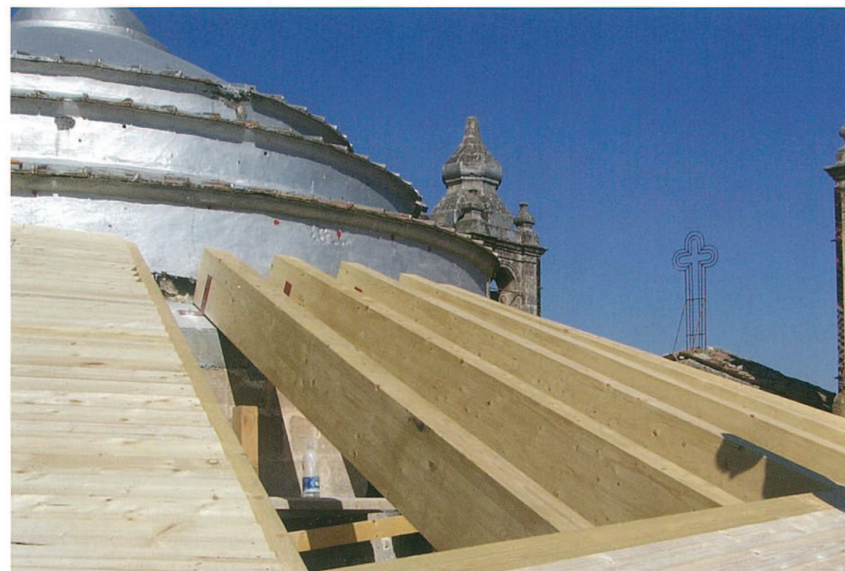
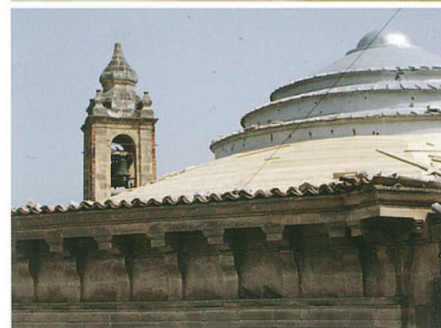
Figura 5.81
Particolari della fase di montaggio della copertura:
a) montaggio delle travi lignee e del tavolato; b) tavolato
e cornice perimetrale

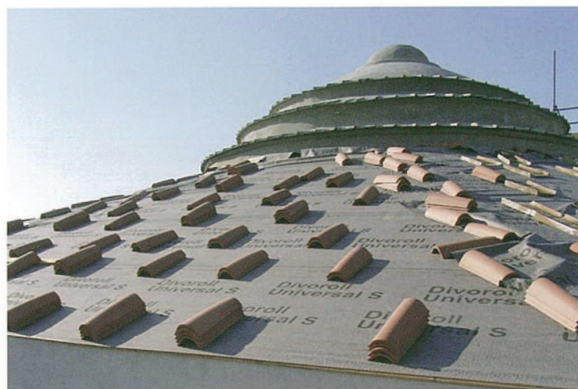
Figura 5.82
Posa in opera di teli
impermeabili traspiranti

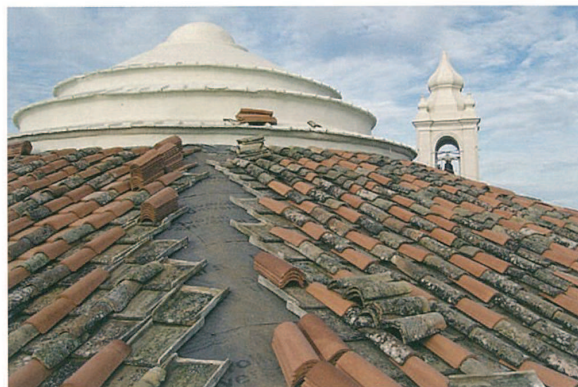
Figura 5.83
Posa in opera del manto
di copertura composto
da embrici e coppi

copertura dei cornicioni con coppi alla romana ha chiuso il ciclo dei lavori di manutenzione alla facciata e alla struttura del tetto e offerto, con la progettazione del nuovo crocifisso alla sommità di questo, nuovi argomenti ed elementi al restauro della chiesa e alla possibilità di sperimentare, a una scala pur minima, l'accostamento dell'antica fabbrica a un prodotto modernamente concepito.

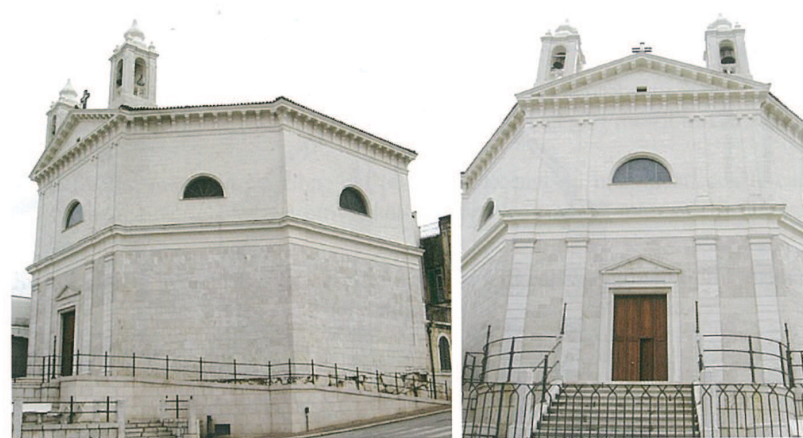
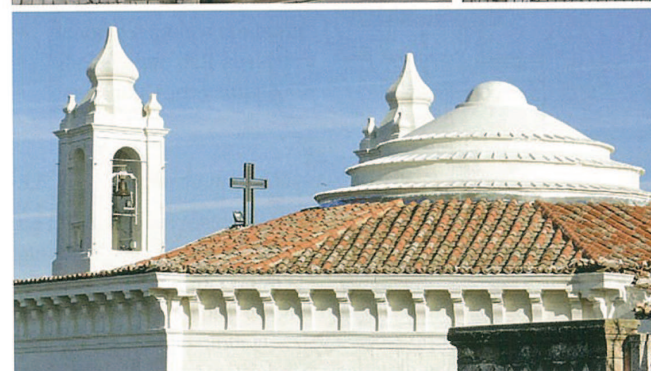
Figura 5.84
La Chiesa
di San Michele
Arcangelo dopo
i lavori di restauro:
a) vista generale;
b) la facciata principale;
c) il tetto
